## PRINCIPALES FALLAS DETECTADAS EN LOS EQUIPOS RECEPTORES COMERCIALIZADOS

Ing. José Angel Espinosa Roque  
MSc. Yosmany Hernández Sánchez

18/05/2018

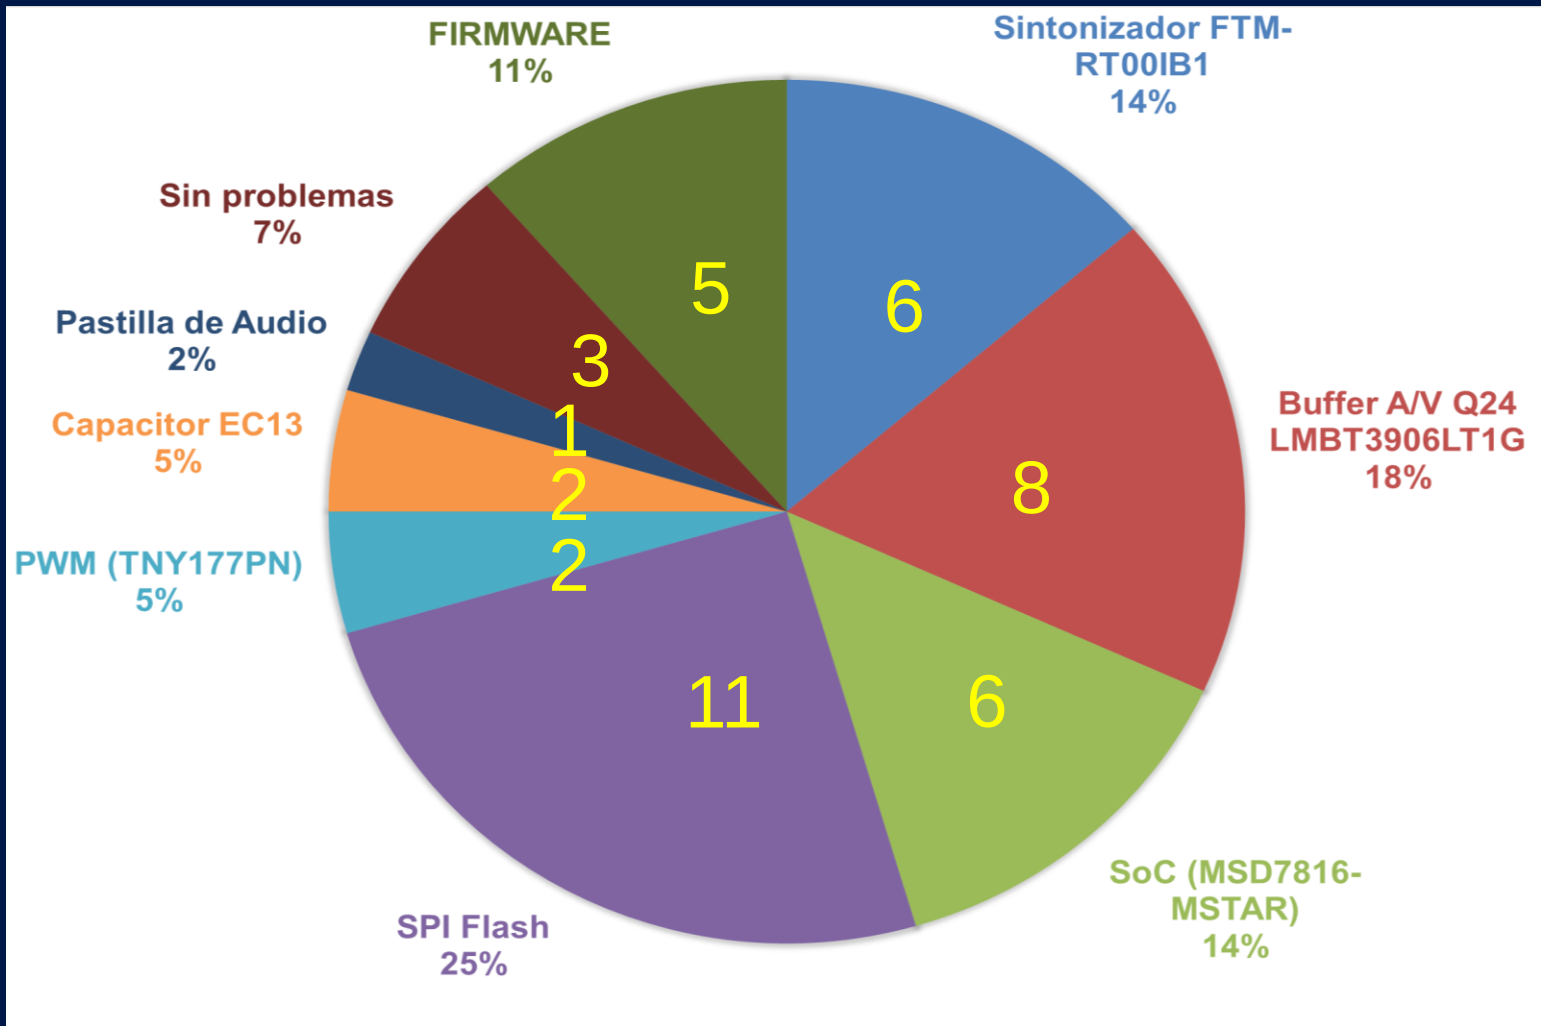
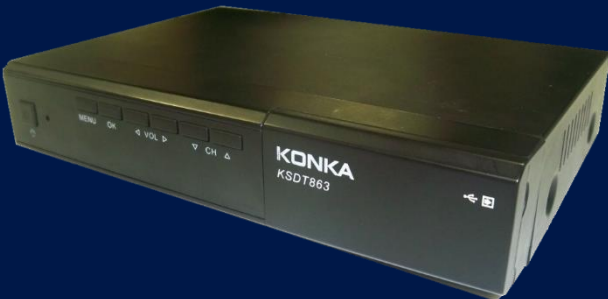
## FALLAS DETECTADAS: KONKA KSDT863-M.

TOTAL: 34 EQUIPOS REVISADOS

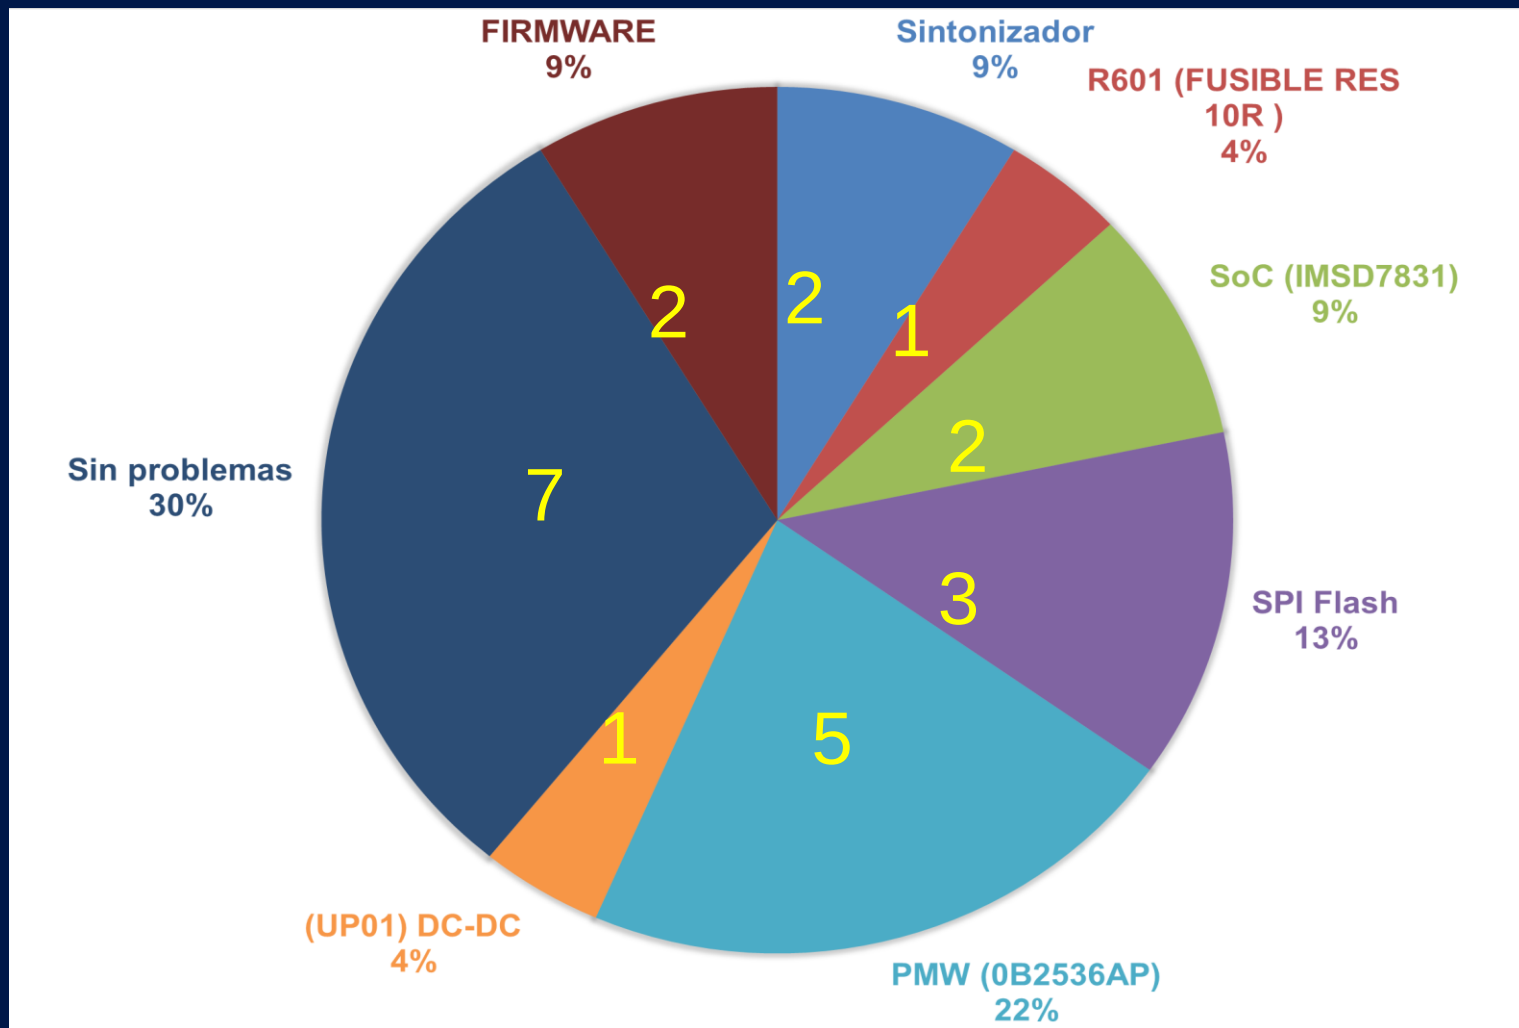
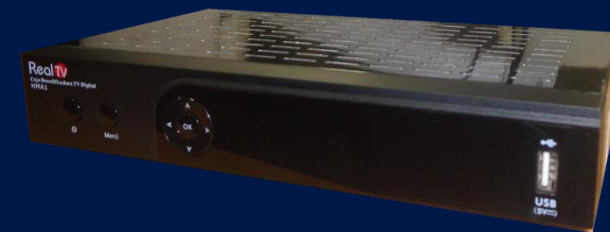
## FALLAS DETECTADAS: Skyworth HMA1.

TOTAL: 23 EQUIPOS REVISADOS

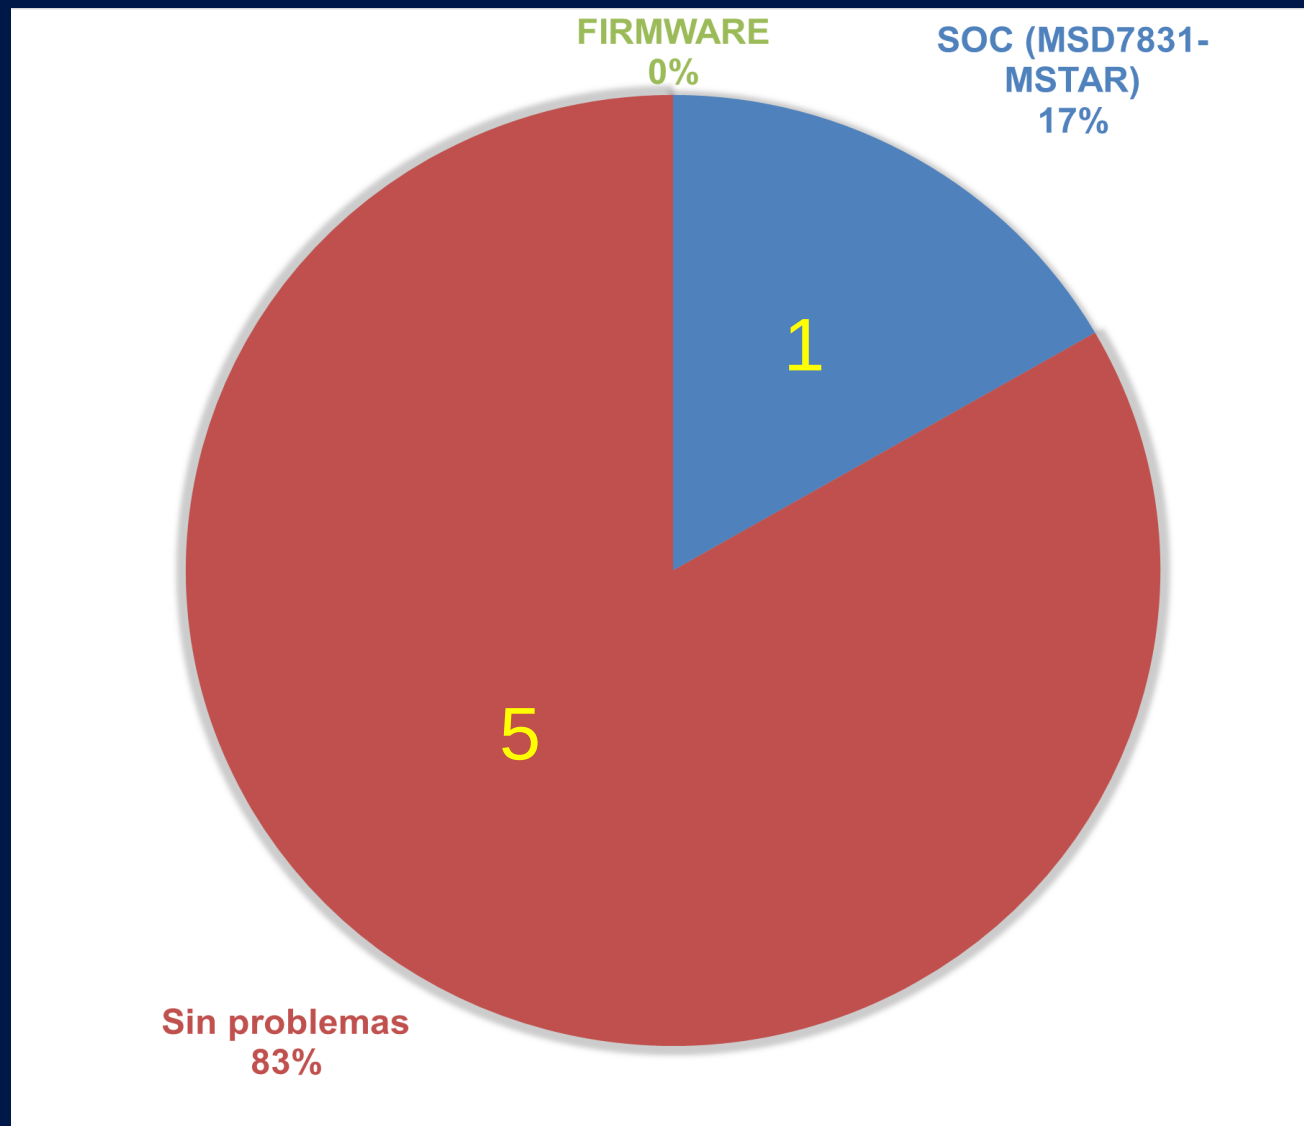
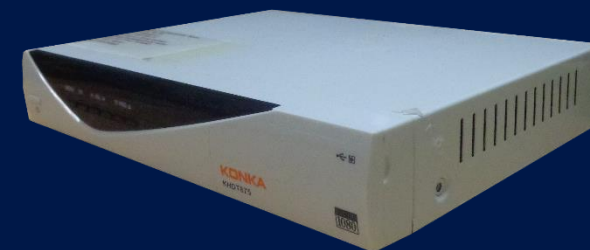
## FALLAS DETECTADAS: KONKA KHDT875-A.

TOTAL: 6 EQUIPOS  
REVISADOS
