## PRINCIPALES FALLAS DETECTADAS EN LOS EQUIPOS RECEPTORES COMERCIALIZADOS

Ing. José Angel Espinosa Roque  
MSc. Yosmany Hernández Sánchez

18/05/2018

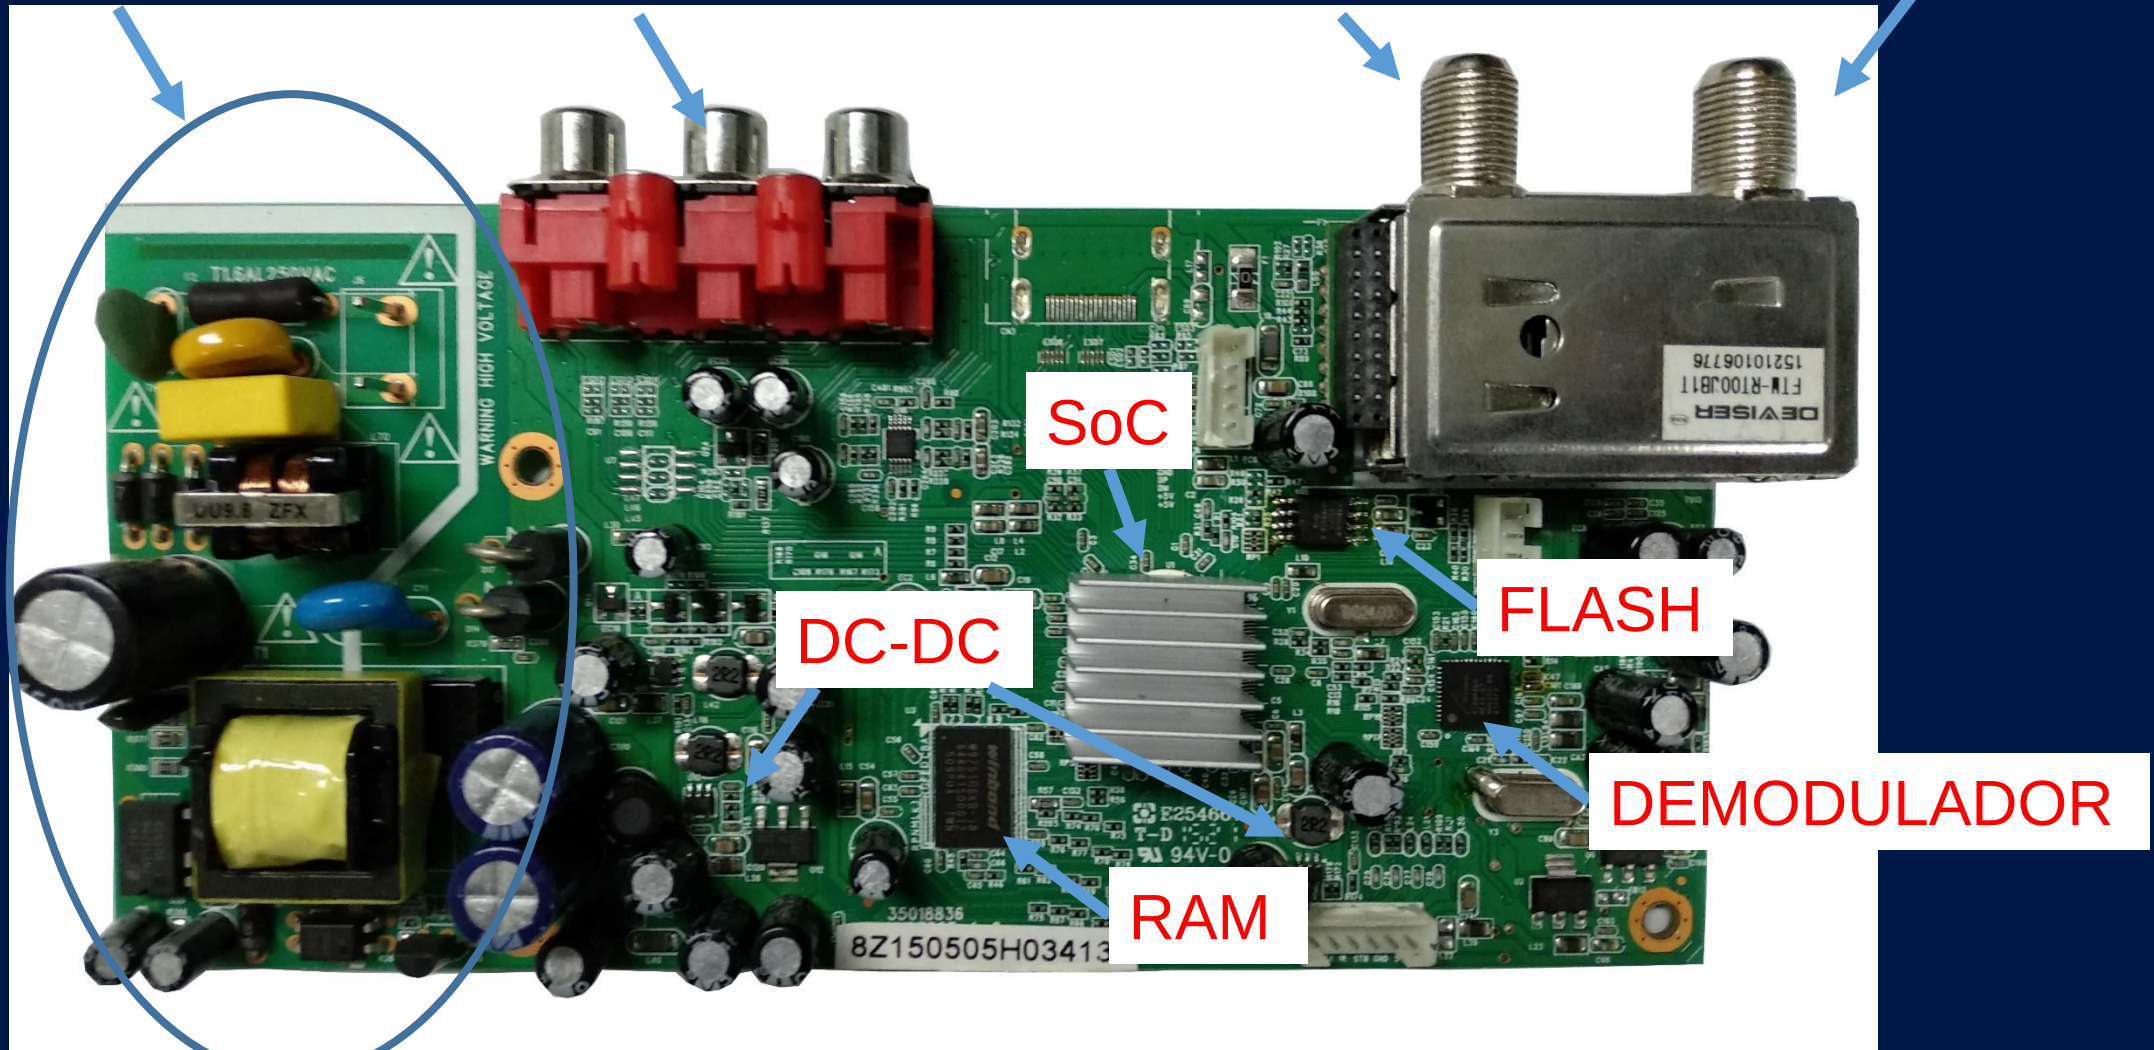
## LA PLACA DE UN RECEPTOR TDT: KSDT863-M

FUENTE AC

SALIDA A/V

MODULADOR 3/4

SINTONIZADOR

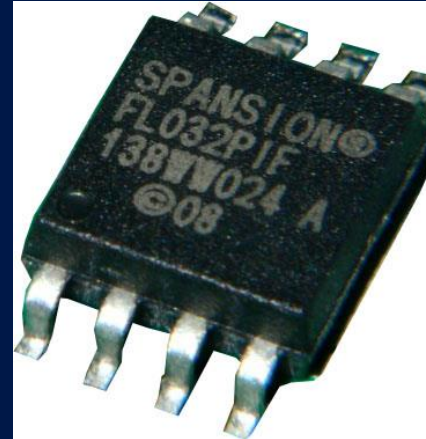
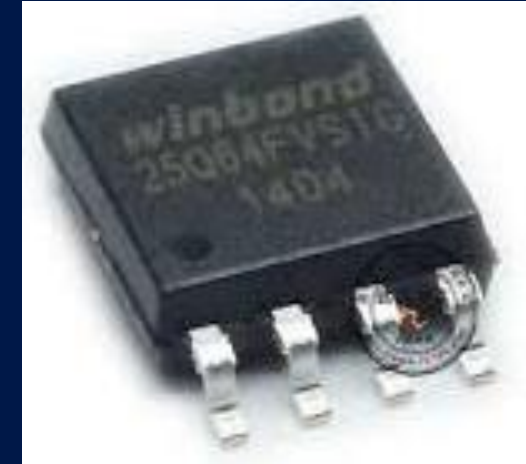
## MEMORIA SPI FLASH

- Almacena el firmware del equipo, y las preferencias del usuario
- La capacidad oscila entre 4 MB y 8 MB
- Operan en el rango de 2,7 – 3,6V

## ANÁLISIS DE PROBLEMAS COMUNES: SPI FLASH.

- El receptor mantiene la imagen del logo
- El receptor se pone lento
- El receptor no muestra imagen inicial

- Chequear la alimentación de la pastilla (comprobar que no esta en corte)
- Emplear la herramienta ISP para reprogramar el componente
- Desoldar y cambiar el componente

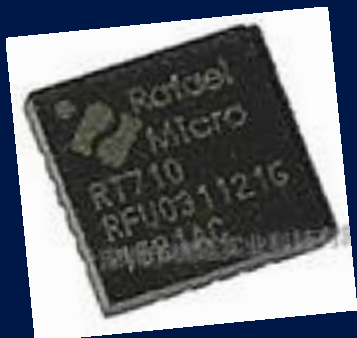
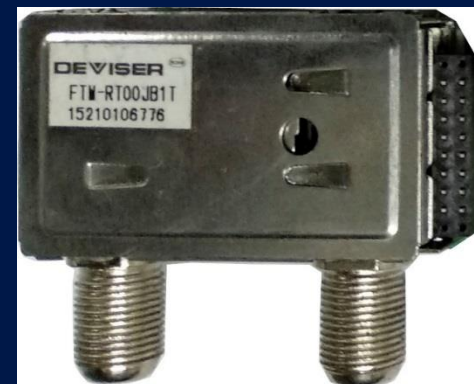
## SINTONIZADOR

- El rango de sintonización es de 50 a 870 MHz.
- Impedancia de entrada: 75 ohms.
- El rango de trabajo es de 3,0V a 3,6V
- Incorporan la funcionalidad de lazo de antena o modulador de canal 3 y 4 a decisión del fabricante.

## ANALISIS DE PROBLEMAS COMUNES: SINTONIZADOR

- El receptor no recibe la TDT.
- El receptor no da salida por el canal 3/4.

- Chequear que tiene un nivel de señal adecuado y no se trata de un problema de antena (puede utilizar otra cajita semejante que reciba con ese mismo sistema antena-bajante)
- Chequear la alimentación del sintonizador (comprobar que no esta en corte)
- Cambiar el módulo completo.
